PLAN DE MOVILIDAD URBANA SOSTENIBLE

DEL MUNICIPIO DE ICOD DE LOS VINOS

FASE I: INFORMACIÓN Y DIAGNÓSTICO

APÉNDICE Nº 1: FICHAS DEL VIARIO

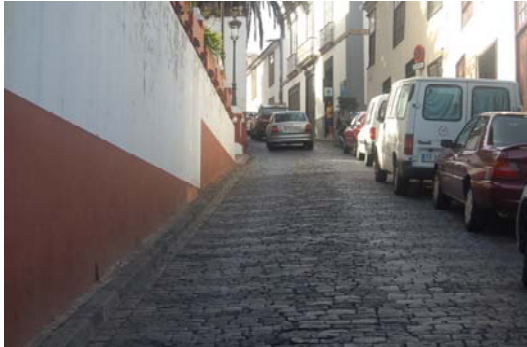
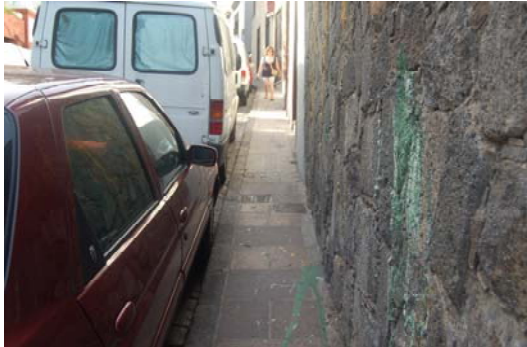
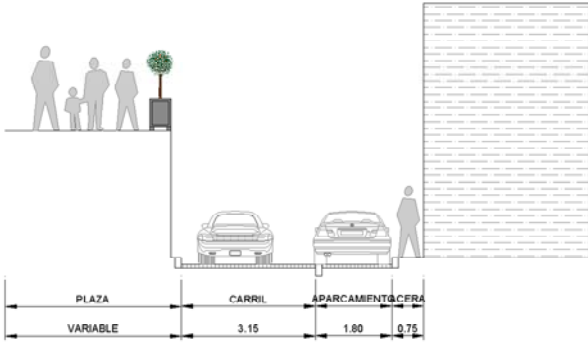
OBSERVACIONES: La Calle Arcipreste Ossuna tiene pavimento adoquinado en buen estado. Sus aceras comparten la piedra natural con el prefabricado y su estado es malo. La sección de la acera, presente tan solo en uno de los márgenes de la vía, es escasa, inferior al mínimo que establece la Ley 8/95, lo que unido a la pendiente de la vía hacen poco atractivo el desplazamiento a pie. No presenta ni mobiliario urbano (papeleras y bancos) y las luminarias están empotradas en la fachada. Como se comentó anteriormente la pendiente longitudinal de la vía es elevada.

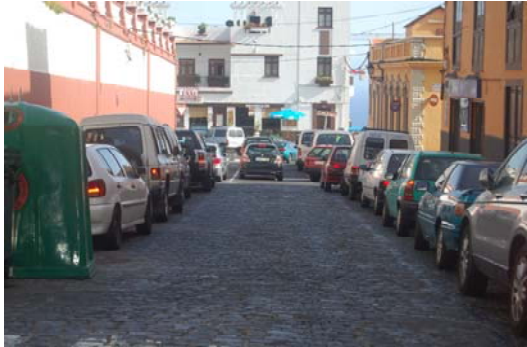
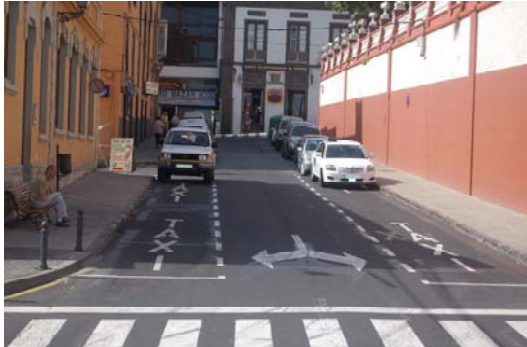
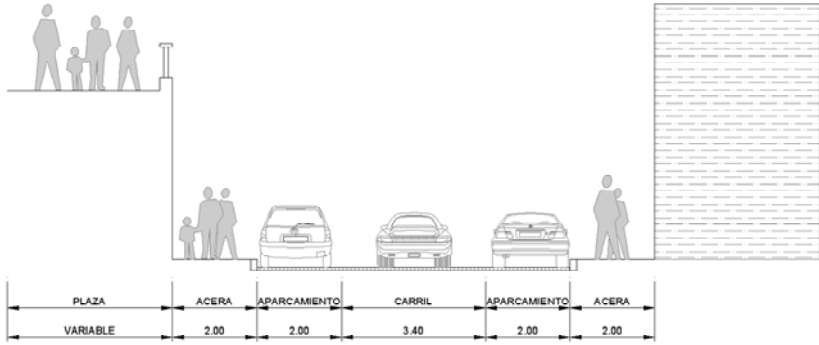
OBSERVACIONES: La Calle Pérez del Cristo cuenta con un tramo con pavimento adoquinado, en buen estado, y otro prefabricado, en mal estado. Las aceras, de anchura suficiente para un buen desplazamiento del peatón, superior al mínimo establecido en la Ley 8/95, está en mal estado. Cuenta con bancos y papeleras y las luminarias están empotradas en la fachada. La pendiente longitudinal de la calle es favorable, inferior al 6%.

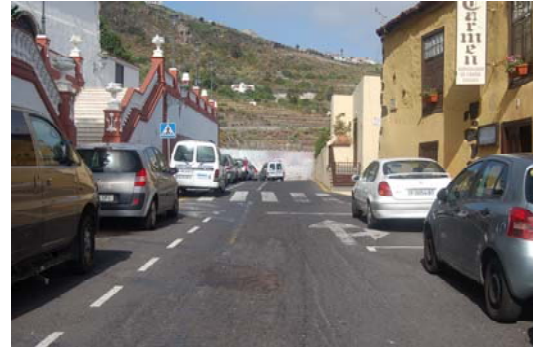
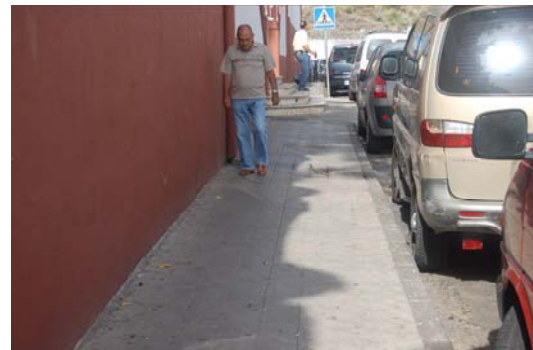
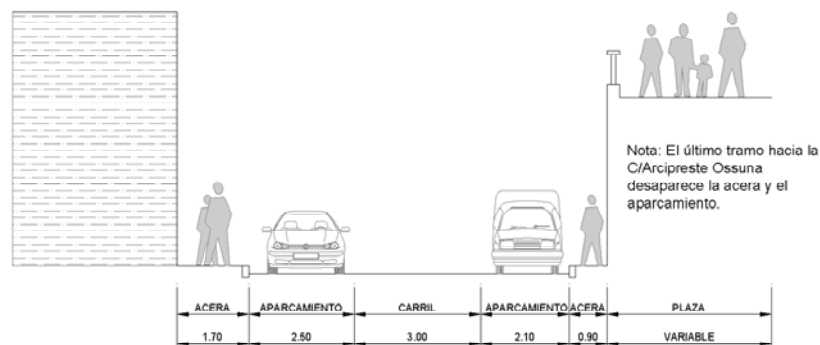
"Sección 07": Calle Avenida de Canarias

OBSERVACIONES: La Avenida de Canarias, en el tramo que discurre desde la Calle Arcipreste Ossuna a Pérez del Cristo, se caracteriza por tener un pavimento prefabricado en mal estado, al igual que las aceras, las cuales tiene buena anchura en uno de los márgenes pero el otro tiene una acera muy estrecha, inferior al mínimo que establece la Ley 8/95. No cuenta con mobiliario urbano (bancos y papeleras) ni vegetación y las luminarias están empotradas en la fachada. La pendiente longitudinal es favorable para los desplazamientos peatonales.

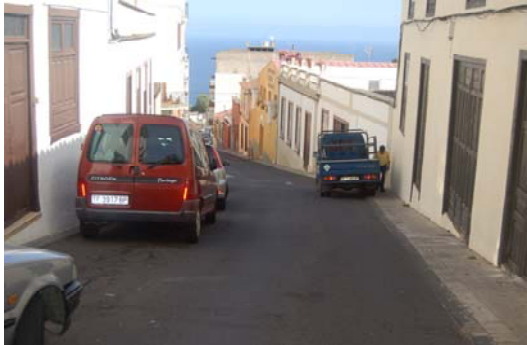
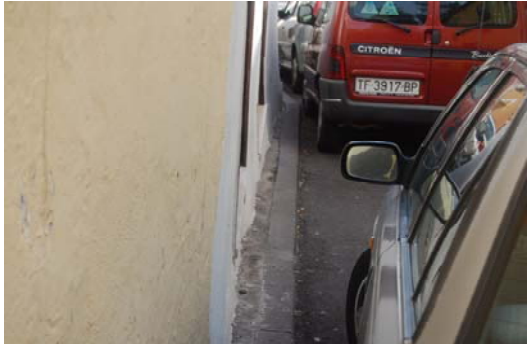
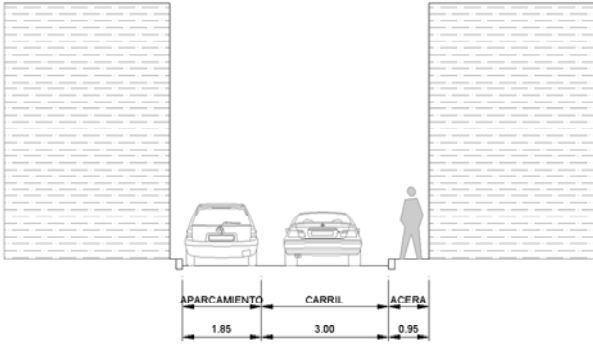
OBSERVACIONES: La Calle Hércules tiene pavimento prefabricado en mal estado. Su pendiente es elevada, superior al 6% que establece como límite la Ley 8/95. Sus aceras son estrechas, inferiores al límite que establece la mencionada Ley, uno de los márgenes especialmente, donde no protege siquiera el frente de fachada. El aparcamiento de turismos en el citado lateral de la vía puede suponer que los vehículos obstaculicen la entrada/salida de las viviendas. No cuenta con mobiliario ni vegetación, debido a la pendiente y a la escasez de espacio en la acera. Las luminarias están empotradas en la fachada.

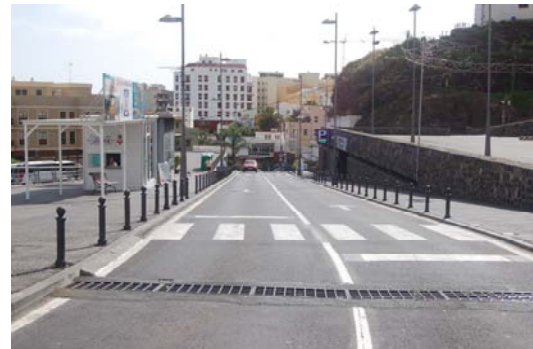
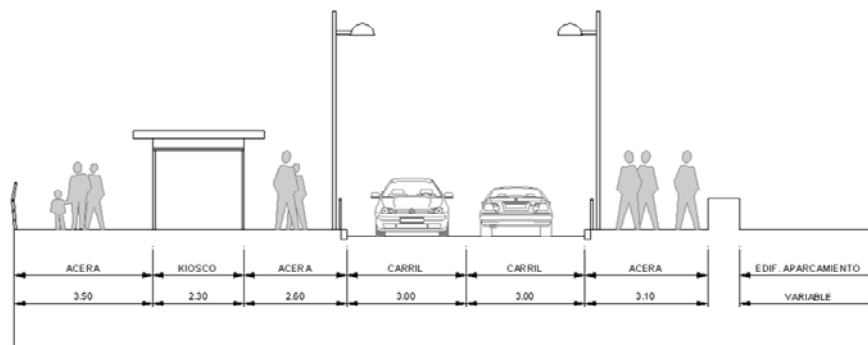
“Sección 09”: Calle Avenida de Canarias

OBSERVACIONES: La Avenida de Canarias, en el tramo que discurre desde la Calle Pérez del Cristo a Francisco Miranda, se caracteriza por tener un pavimento prefabricado en buen estado, al igual que las aceras, las cuales tiene buena anchura, superior al mínimo que establece la Ley 8/95. Cuenta con mobiliario urbano (bancos aunque no tiene papeleras) y vegetación en maceteros. Las luminarias se disponen en farolas bien ubicadas. La pendiente longitudinal es favorable en el primer tramo aunque elevada, superior al límite establecido en la Ley 8/95, en el tramo más cercano a la Avda. Francisco Miranda.

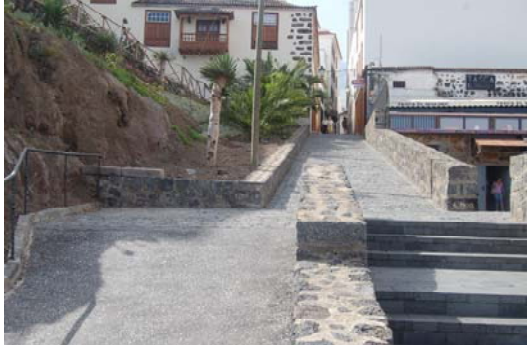
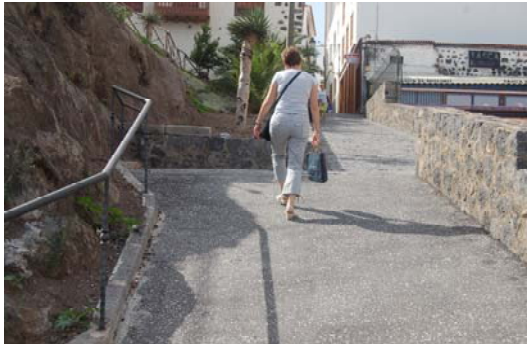
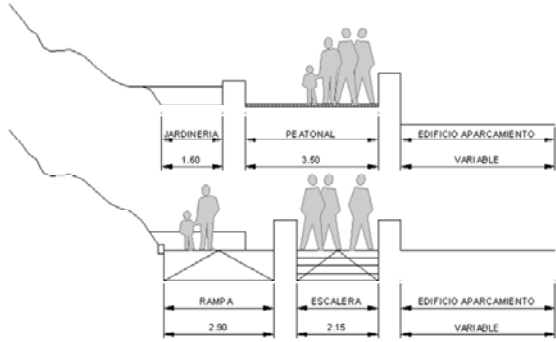
OBSERVACIONES: La Calle Buen Suceso, peatonal, presenta pavimento prefabricado y de piedra natural, adoquinado, sobre todo este último. Su estado es bueno. La pendiente de la calle es elevada, incumpliendo la rampa la ley 8/95 por este motivo. La escalera que presenta en su tramo inferior también incumple la citada ley por no contar con pasamanos. Presenta vegetación en macetero y no cuenta ni con bancos ni papeleras. Las luminarias se disponen empotradas en la fachada.

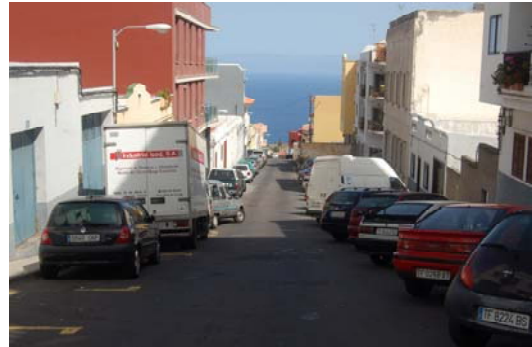
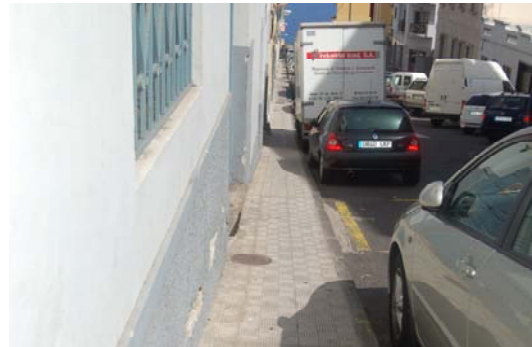
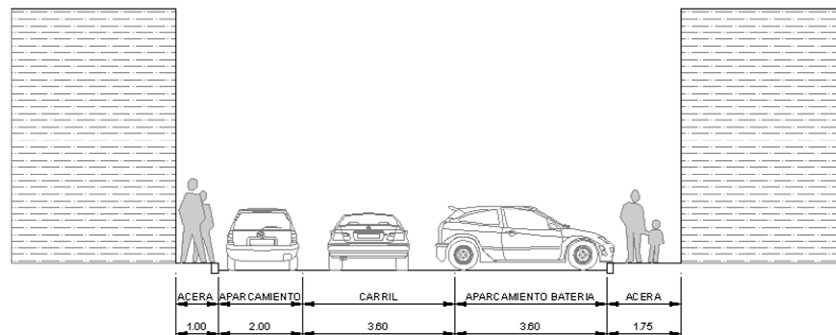
"Sección 12": Calle Heraclio Díaz Mesa

OBSERVACIONES: La Calle Heraclio Díaz Mesa de pavimento prefabricado en mal estado, al igual que sus aceras, se caracteriza por su elevada pendiente, superior al límite establecido por la Ley 8/95. No cuenta con mobiliario urbano, bancos y papeleras, y las luminarias están empotradas en la fachada. Tampoco presenta vegetación, dado el límite de espacio con el que cuenta.

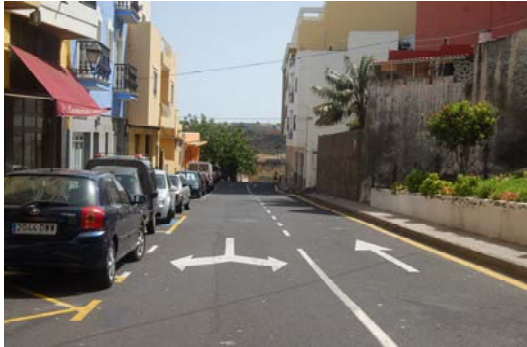
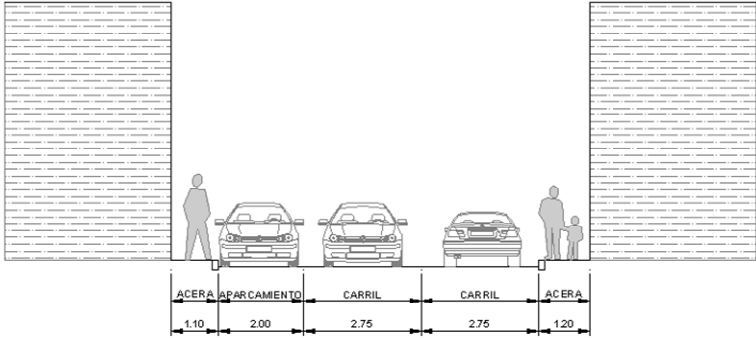
OBSERVACIONES: La Calle Ángel Guimerá tiene pavimento prefabricado en buen estado. Las aceras, también de material prefabricado están en mal estado y son de escasa sección, inferior al límite establecido por la Ley 8/95. Cuenta con vegetación en macetero en uno de sus márgenes, no así con mobiliario urbano, papeleras y bancos.

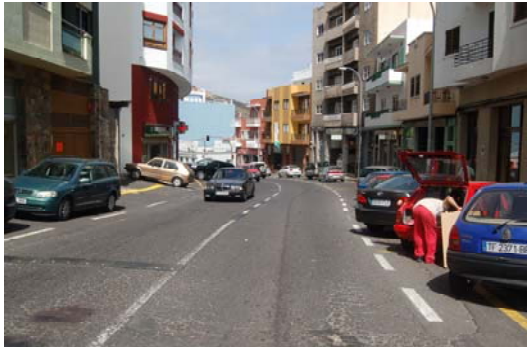
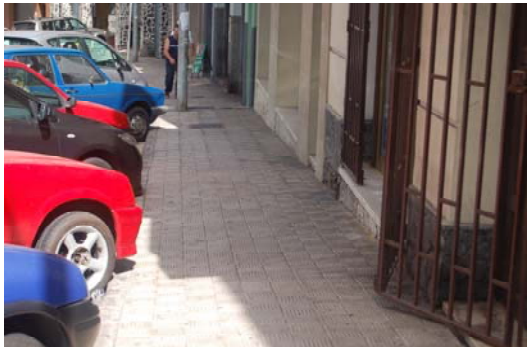
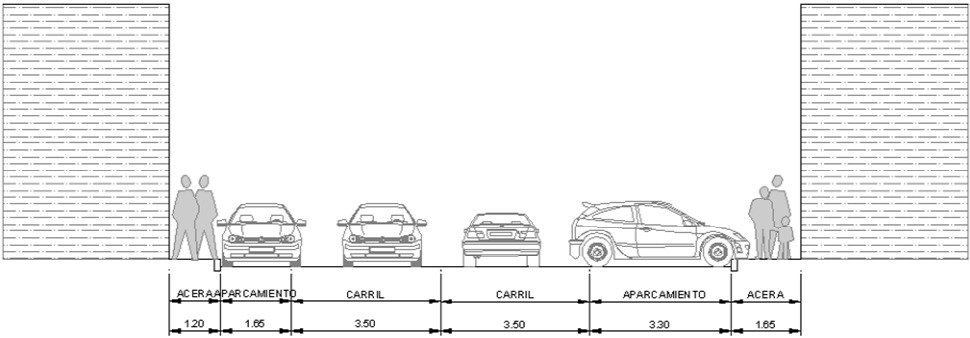
OBSERVACIONES: Este tramo de la Avenida 25 de abril, con pavimento prefabricado en mal estado tanto de la calzada como de las aceras tiene una pendiente superior al 6% que establece la Ley 8/95. No presenta mobiliario urbano, bancos ni papeleras. Las luminarias, farolas, se disponen sobre la acera, siendo un obstáculo para el peatón. La sección de las aceras es insuficiente.

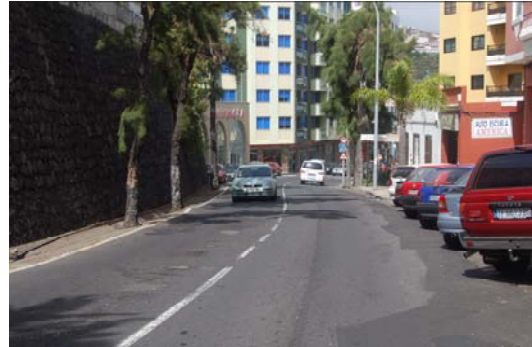
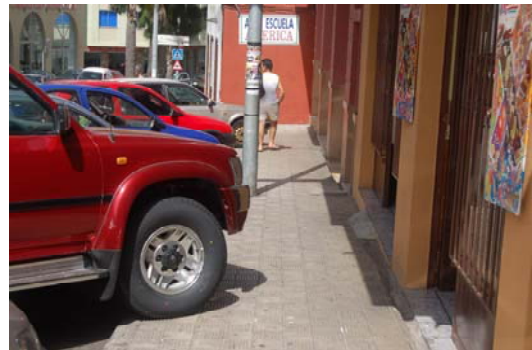
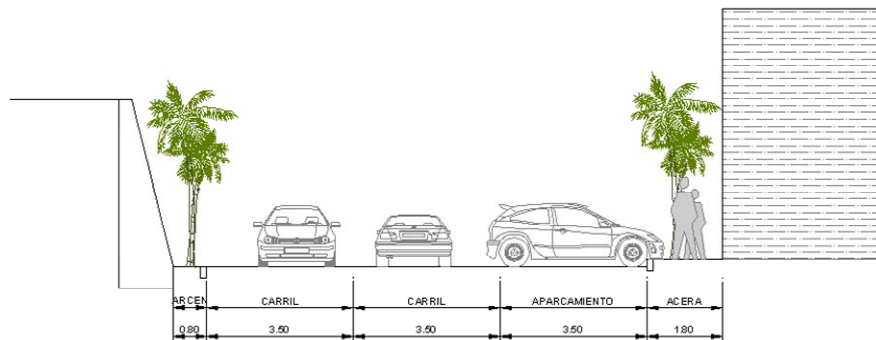
“Sección 15”: Calle Avenida 25 de Abril

OBSERVACIONES: Este tramo de la Avenida 25 de abril, con pavimento prefabricado en mal estado tanto de la calzada como de las aceras tiene una pendiente superior al 6% que establece la Ley 8/95. No presenta mobiliario urbano, bancos ni papeleras. Las luminarias, farolas, se disponen sobre la acera, siendo un obstáculo para el peatón. Asimismo, los vehículos estacionados suponen un obstáculo para el peatón al ocupar parte de la acera, como se observa en la fotografía inferior. La sección de las aceras es insuficiente.

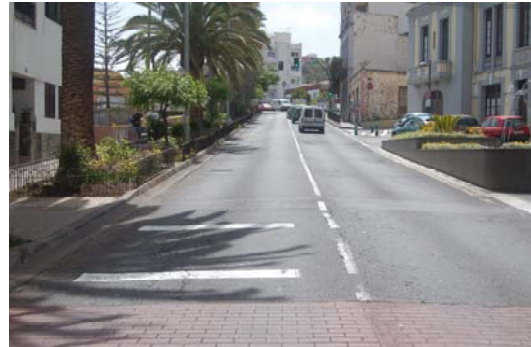
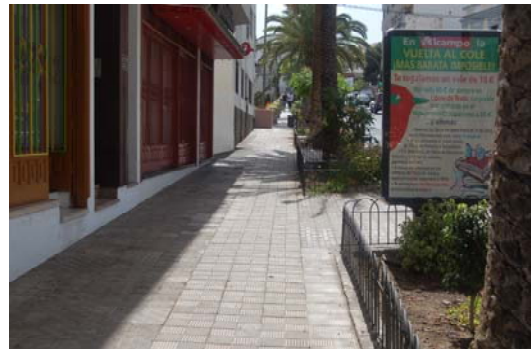
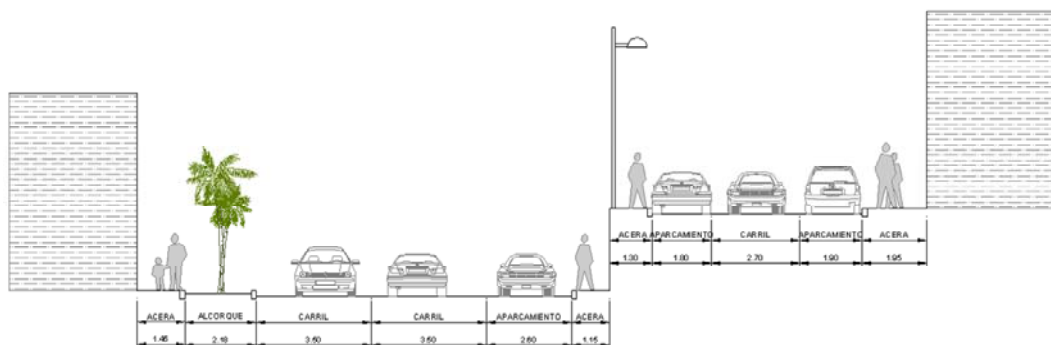
“Sección 16”: Calle Avenida 25 de Abril

OBSERVACIONES: Este tramo de la Avenida 25 de abril, con pavimento prefabricado en mal estado tanto de la calzada como de las aceras tiene una pendiente longitudinal suave, inferior al límite del 6% que establece la Ley 8/95. Presenta mobiliario urbano, bancos y papeleras. Las luminarias, farolas, se disponen en el interior del alcorque, por lo que no suponen un obstáculo para el peatón. La sección de las aceras es insuficiente.

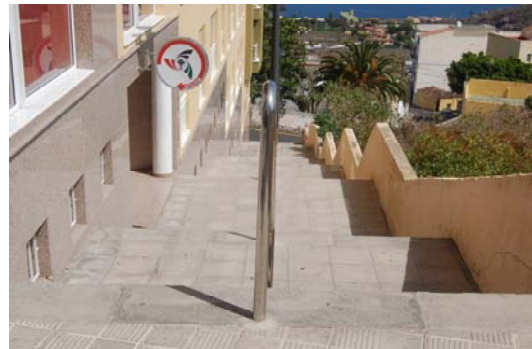
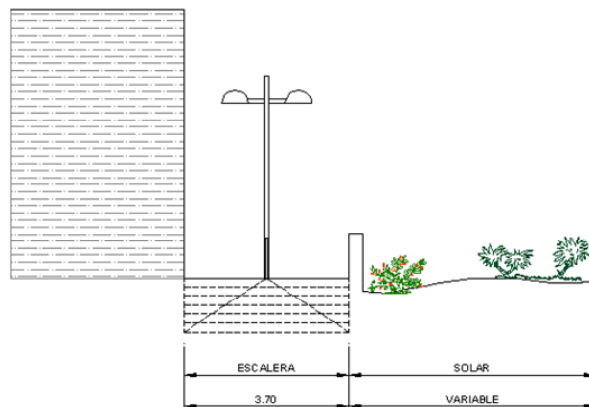
"Sección 17": Calle Peatonal transversal a la Avenida 25 de Abril junto a oficina Mapfre

OBSERVACIONES: El peatonal que comunica la Avenida 25 de abril y la Calle Ángel Guimerá, escalonado, tiene pavimento prefabricado en buen estado. La barandilla, a 90 cm no cumple con lo establecido en la Ley 8/95, pues debería contar con otra situada a 70 cm. Las farolas, se localizan alineadas con la barandilla, en los descansillos, por lo que no son un obstáculo al peatón.

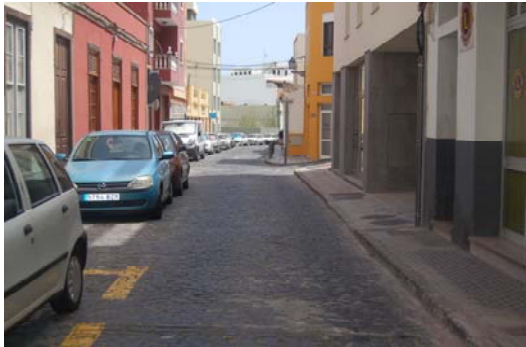
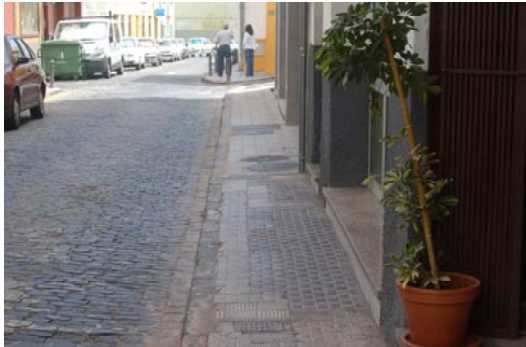
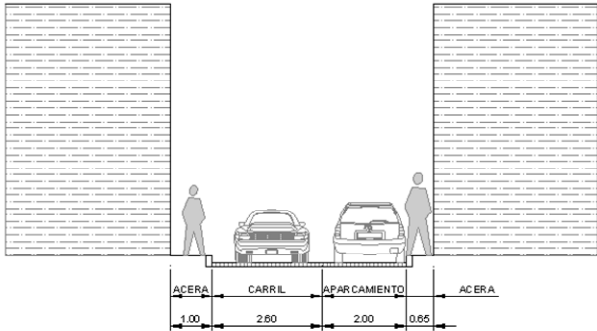
OBSERVACIONES: La Calle San Felipe tiene pavimento adoquinado en mal estado y aceras de material prefabricado también en mal estado. La sección de las aceras es escasa, inferior al mínimo que establece la Ley 8/95. La pendiente longitudinal es favorable, inferior al 6%. Como mobiliario urbano tan solo presenta papeleras, si bien su dotación se estima escasa. No tiene vegetación, sólo alguna maceta en la puerta de establecimientos comerciales, como se muestra en la fotografía inferior. Las luminarias están empotradas en la fachada.

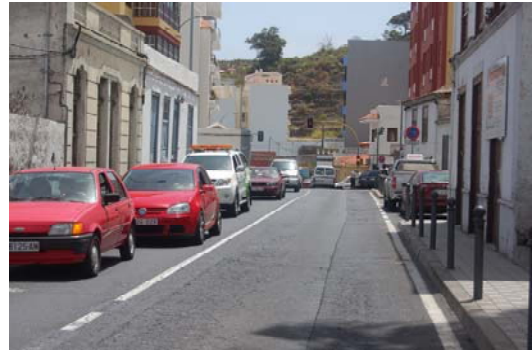
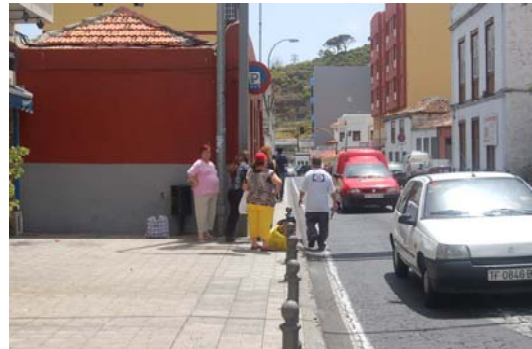
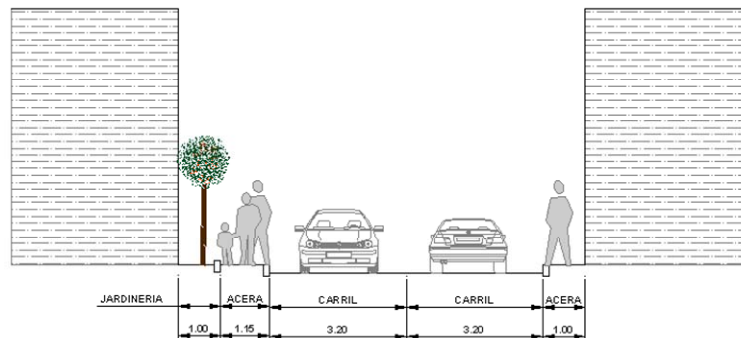
“Sección 20”: Calle Avenida 25 de Abril

OBSERVACIONES: La Avenida 25 de abril, en el tramo que va desde la Calle San Agustín hasta la subida al Amparo, tiene firme prefabricado en mal estado, al igual que el material de la acera. La sección de la acera es muy escasa y con cortes, en una zona con elevado tráfico peatonal y de turismos, siendo un punto de riesgo peatonal pues, como se puede observar en la fotografía inferior, al cruzarse dos peatones uno de ellos tiene que caminar por la calzada. Cuenta con vegetación, en alcorques y maceteros y dentro del mobiliario urbano con papeleras, con una dotación escasa. Hay paradas de guaguas y de taxis. La marquesina de la parada de guaguas, con bancos es un obstáculo para el peatón, reduciendo el espacio para sus desplazamientos. La pendiente longitudinal es favorable para los peatones.

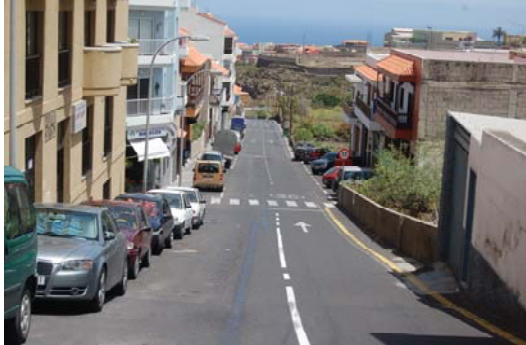
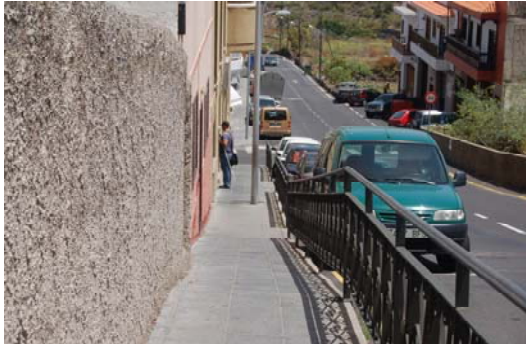
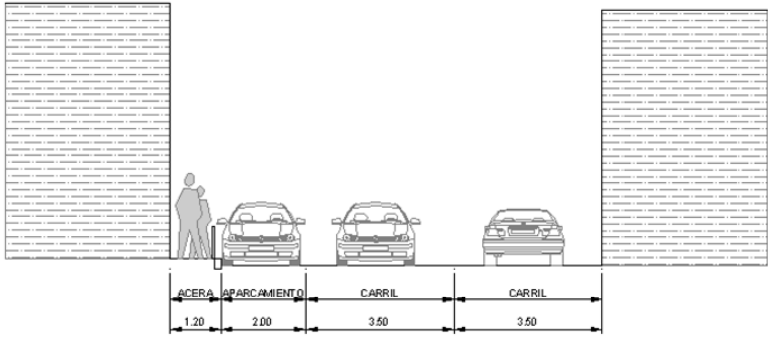
OBSERVACIONES: La Calle Cecilio Montes tiene pavimento prefabricado en mal estado, como el de sus aceras. Tan solo uno de sus márgenes tiene acera, y es de escasas dimensiones, inferior al mínimo que establece la Ley 8/95. La pendiente longitudinal de la vía es elevada, superior al 6% que establece como favorable para los peatones la Ley citada anteriormente. Estos dos factores anteriores son causa de que no haya ni mobiliario ni vegetación. Las luminarias, en farolas, están dispuestas sobre la acera, conformándose como un obstáculo al peatón.

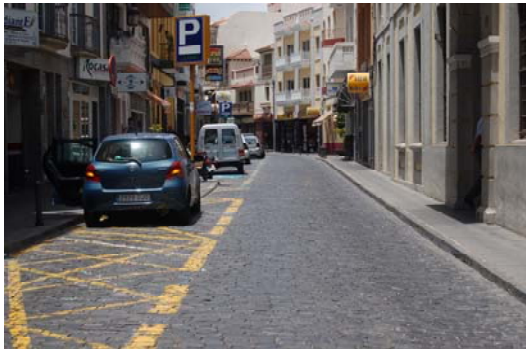
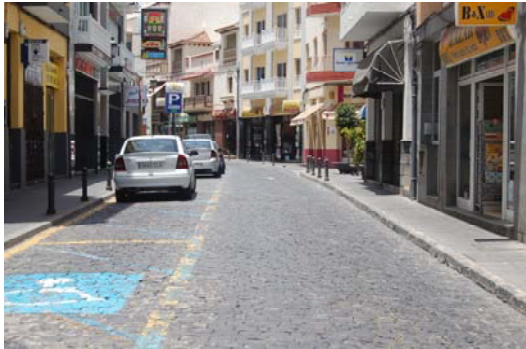
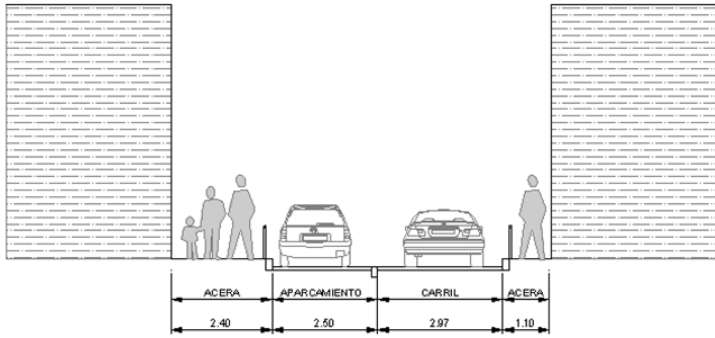
OBSERVACIONES: La Calle San Agustín se caracteriza por el adoquinado de su pavimento, en buen estado. Sus aceras tienen pavimento prefabricado en buen estado. Una de ellas es de escasa sección, inferior al mínimo que establece la Ley 8/95. Cuenta con vegetación en maceteros y bancos, no así de papeleras, estimándose necesario incluirlas. Las luminarias se disponen empotradas en las fachadas. La pendiente longitudinal de la vía es buena.

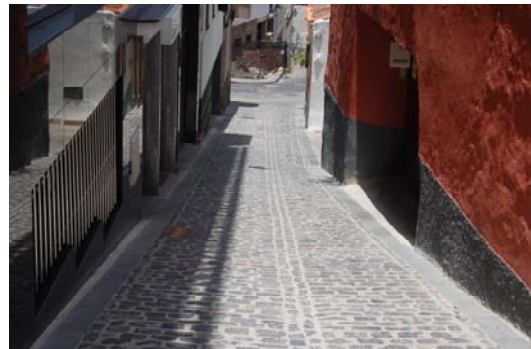
"Sección 32": Calle El Salto. Peatonal desde San Agustín		
PAVIMENTO:		
Estado de conservación:	Bueno	Malo
Tipo de pavimento:		
Prefabricado		
Piedra natural		
Ambos		
JARDINERÍA:		
	Presencia	Ausencia
Alcorque		
Macetero		
MOBILIARIO URBANO:		
	Presencia	Ausencia
Bancos (NA)		
Papeleras (NA)		
Luminaria		
PARADA TRANSPORTE PÚBLICO:		
	SÍ	NO
BUS		
TAXI		
TRAZADO:		
	Adecuado	Inadecuado
Anchuras		
Pte. longitudinal		
Pte. transversal		
Rampas (NA)		
Escaleras (NA)		
Trazado longitudinal		
SECCIÓN TIPO:		
<p>The diagram illustrates a street cross-section with a central pedestrian zone of 3.10 meters width. On either side of this zone are paved areas. A person pushing a stroller is shown within the pedestrian zone, indicating its use for pedestrian traffic.</p>		
<p>OBSERVACIONES: La Calle El Salto, de coexistencia, en el tramo que parte desde la Calle San Agustín presenta firme adoquinado en buen estado. La pendiente de la calle es elevada, superior al 6% desfavorable para los desplazamientos peatonales. No cuenta con mobiliario urbano ni vegetación. Las luminarias están empotradas en la fachada.</p>

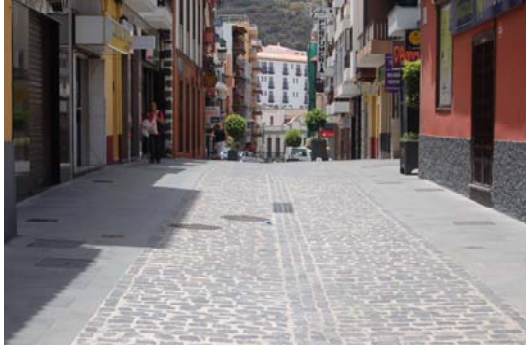
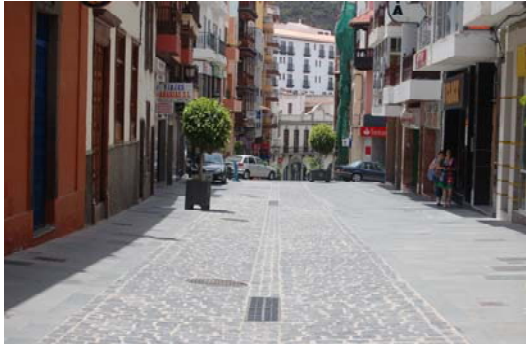
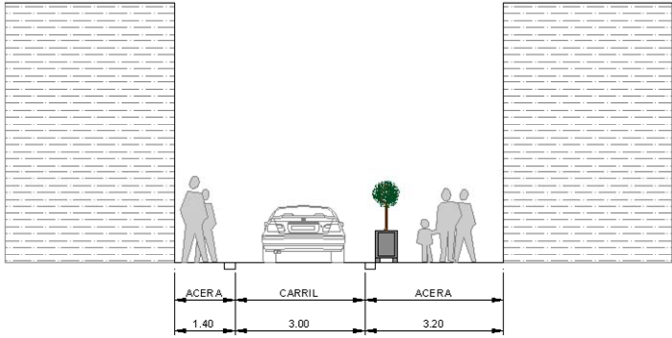
OBSERVACIONES: La Calle San Agustín, en el tramo desde la Calle Tigre hasta la Calle Infanta Isabel, es una calle de coexistencia con firme adoquinado en buen estado en la calzada y piedra natural como acerado. Esta calle, peatonal durante la mayor parte del día tiene buenas anchuras para los desplazamientos peatonales. La pendiente es también buena. Cuenta con mobiliario urbano, papeleras, siendo su dotación escasa y su ubicación mala por no estar suficientemente visibles. Las luminarias están empotradas en la fachada.

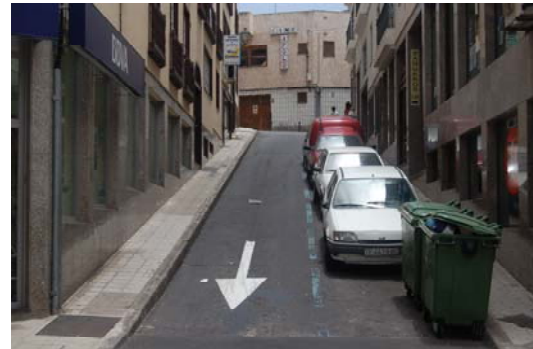
"Sección 35": Calle Infanta Isabel (Tramo Alto)		
PAVIMENTO:		
Estado de conservación:	Buena	Mala
Tipo de pavimento:		
Prefabricado		
Piedra natural		
Ambos		
JARDINERÍA:		
	Presencia	Ausencia
Alcorque		
Macetero		
MOBILIARIO URBANO:		
	Presencia	Ausencia
Bancos (NA)		
Papeleras (NA)		
Luminaria		
PARADA TRANSPORTE PÚBLICO:		
	SÍ	NO
BUS		
TAXI		
TRAZADO:		
	Adecuado	Inadecuado
Anchuras		
Pte. longitudinal		
Pte. transversal		
Rampas (NA)		
Escaleras (NA)		
Trazado longitudinal		
SECCIÓN TIPO:		
<p>OBSERVACIONES: La Calle Infanta Isabel, en el tramo que va desde la Calle San Agustín hasta la Calle del Durazno, presenta firme prefabricado en mal estado, al igual que sus aceras, que son de escasa anchura, inferior al mínimo que establece la Ley 8/95. La vía tiene pendiente elevada. Estos dos factores hacen poco atractivos los desplazamientos peatonales y limitan la presencia de mobiliario y vegetación, inexistentes. Las farolas están empotradas en la fachada.</p>

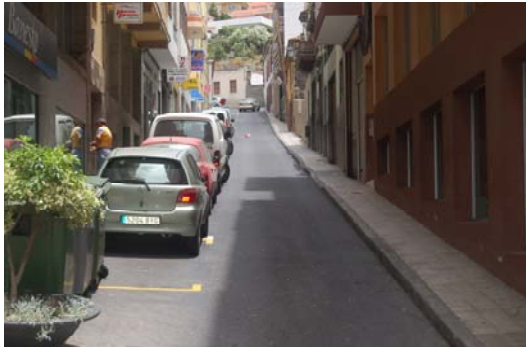
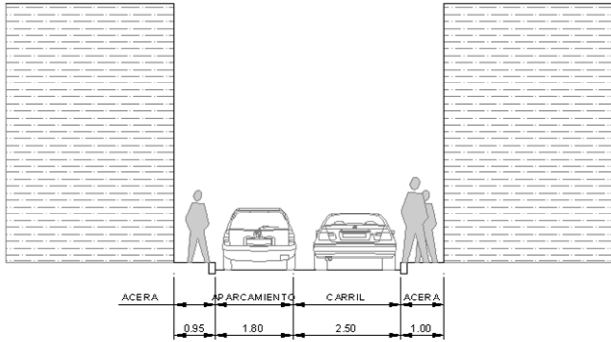
OBSERVACIONES: La Calle Siervo de dios, en el tramo que va desde la Calle San Agustín hasta la Calle del Durazno, presenta firme prefabricado en mal estado, al igual que sus aceras, que son de escasa anchura, inferior al mínimo que establece la Ley 8/95. La vía tiene pendiente elevada. Estos dos factores hacen poco atractivos los desplazamientos peatonales y limitan la presencia de mobiliario. Hay vegetación en maceteros, aunque por su localización, tiene más que ver con el embellecimiento de la Calle San Agustín que con la propia Calle Siervo de Dios. Las farolas están empotradas en la fachada.

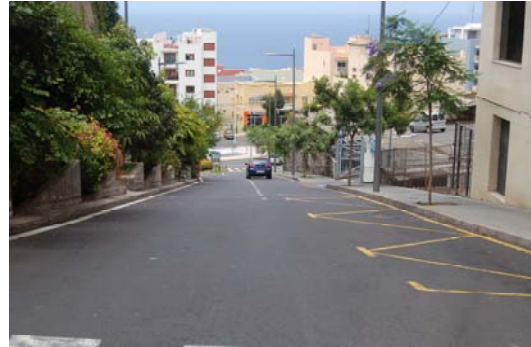
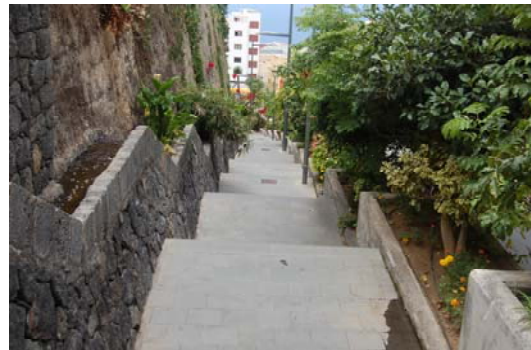
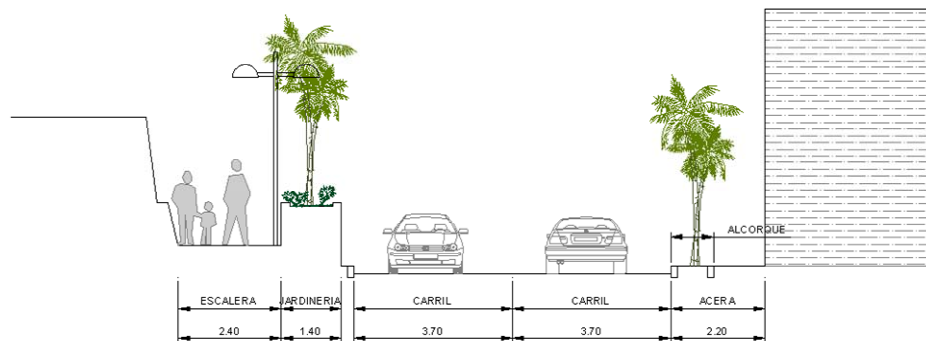
OBSERVACIONES: La Emeterio Gutiérrez Albelo presenta firme prefabricado en buen estado, al igual que sus aceras, que son de sección suficiente, superior al mínimo que establece la Ley 8/95. La vía tiene pendiente elevada, para salvarla peatonalmente, cuenta con escaleras en uno de sus laterales, de piedra natural en buen estado pero que incumple los parámetros que establece la Ley 8/95 por no contar con barandilla. No presenta mobiliario urbano, sí vegetación, en alcorques. Las farolas se localizan sobre la acera o en las escaleras, sin conformarse como un obstáculo.

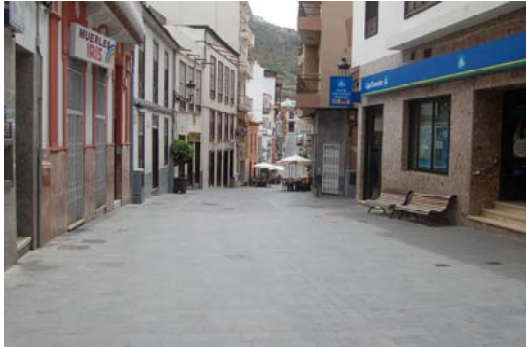
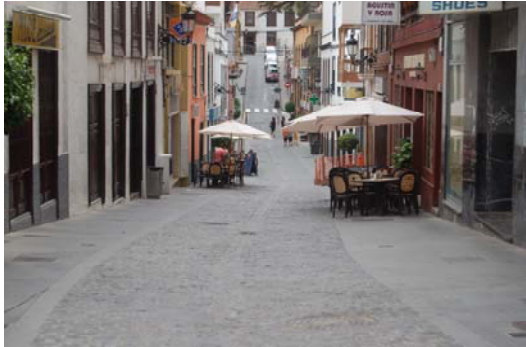
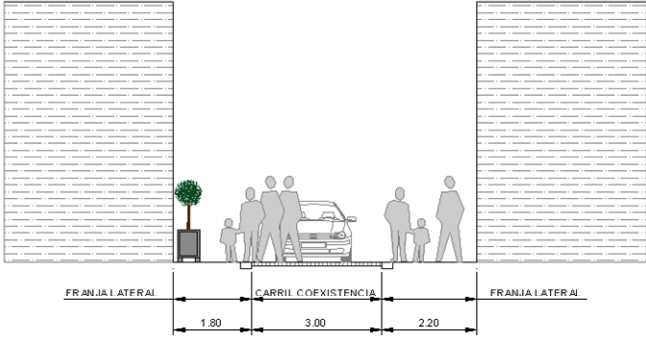
OBSERVACIONES: La Calle San Sebastián, peatonal, en el tramo que va desde la Calle Asomada hasta la Calle de Los Franceses, presenta firme adoquinado en buen estado en su parte central y piedra natural en sus extremos, conformándose como una calle de coexistencia. La anchura para los desplazamientos peatonales es buena. La calle tiene una pendiente suave en este tramo. Hay presencia de mobiliario, bancos y papelelas, aunque estas últimas tienen escasa dotación y mala ubicación, y también vegetación en maceteros. Se debe comentar que la presencia de terrazas en la vía reduce el espacio del peatón aunque al ser una calle peatonal no tiene tanta influencia.

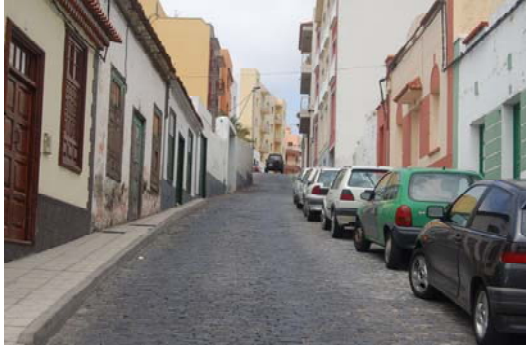
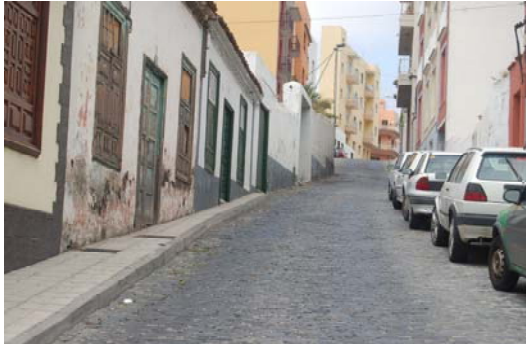
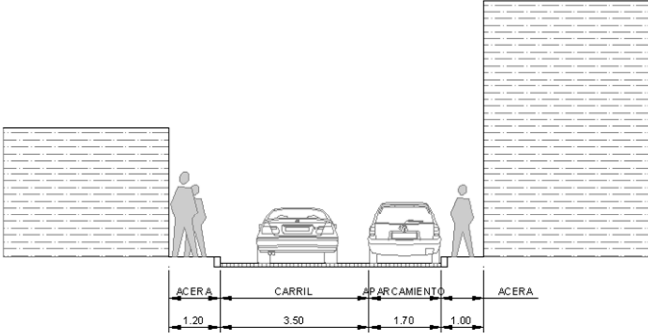
OBSERVACIONES: La Calle Mency de Ycoden presenta firme prefabricado en mal estado. Sus aceras, también de material prefabricado diferentes tiene una sección insuficiente, inferior al mínimo que establece la Ley 8/95 y continuos cortes, como se observa en la fotografía inferior, lateral izquierdo. La pendiente de la calle es elevada, superior al 6% que establece la Ley 8/95 como límite para los desplazamientos peatonales. No presenta mobiliario urbano ni vegetación por la pendiente y escasez de espacio. Las luminarias están empotradas en la fachada.

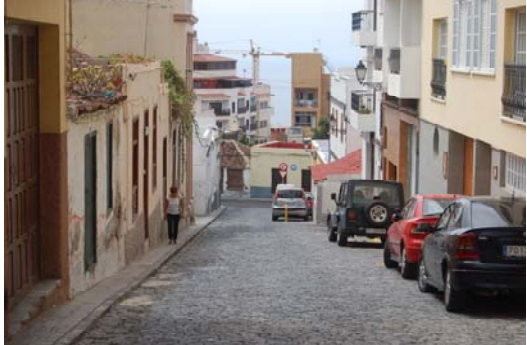
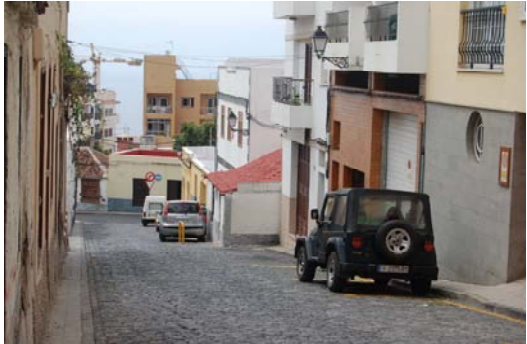
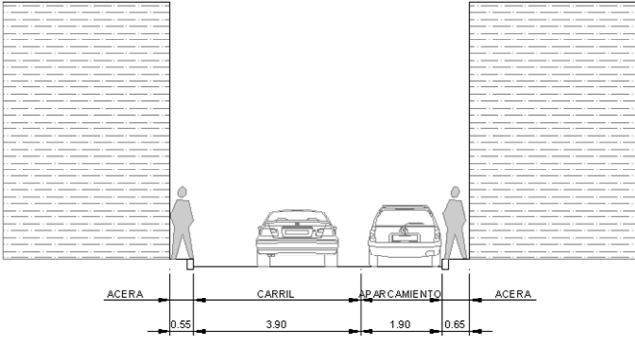
OBSERVACIONES: La Calle Santa Bárbara presenta firme adoquinado en buen estado. El material prefabricado de sus aceras está en mal estado, además de ser de escasa sección, inferior al mínimo que establece la Ley 8/95 y con cortes, como se observa en la fotografía inferior, lateral derecho. La pendiente de la calle es elevada, superior al 6% que establece la Ley 8/95 como límite para los desplazamientos peatonales. No presenta mobiliario urbano ni vegetación por la pendiente y escasez de espacio. Las luminarias están empotradas en la fachada.

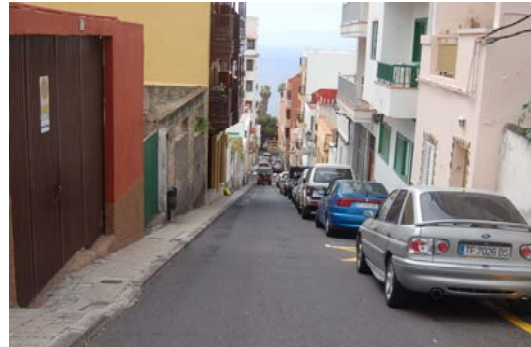
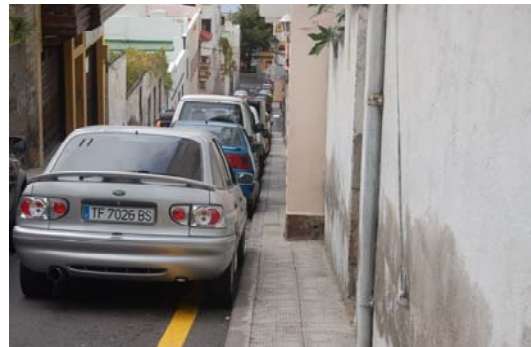
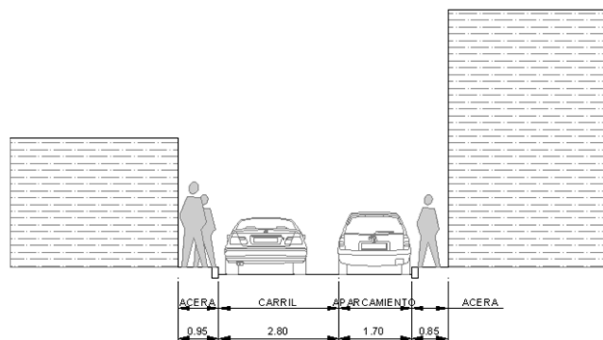
"Sección 46": Calle Antonio González González

OBSERVACIONES: La Calle Antonio González González, en el tramo entre las Calle s Los Reyes y Durazno, presenta firme prefabricado en mal estado. Sus aceras, también de material prefabricado tiene una sección insuficiente, inferior al mínimo que establece la Ley 8/95 muy escasa siendo punto de conflicto en algunos tramos como se observa en la fotografía inferior. La pendiente de la calle es elevada, superior al 6% que establece la Ley 8/95 como límite para los desplazamientos peatonales. No presenta mobiliario urbano ni vegetación por la pendiente y escasez de espacio. Las luminarias están empotradas en la fachada.

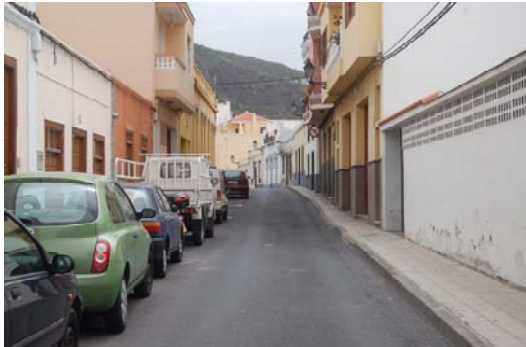
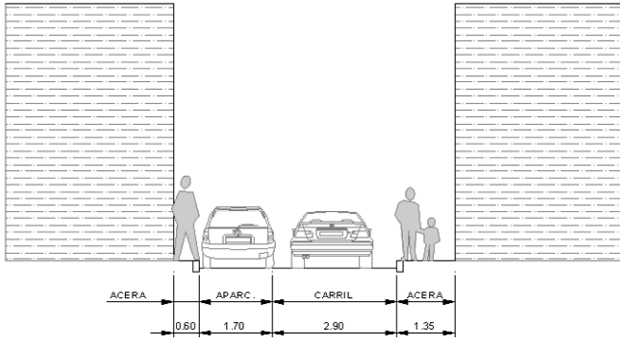
OBSERVACIONES: La Calle Durazno presenta firme prefabricado en mal estado. Sus aceras, también de material prefabricado tiene una sección insuficiente, inferior al mínimo que establece la Ley 8/95. muy escasa en el margen izquierdo. La pendiente de la calle es buena, inferior al 6% que establece la Ley 8/95 como límite para los desplazamientos peatonales. No presenta mobiliario urbano ni vegetación por la escasez de espacio. Las luminarias están empotradas en la fachada.
